Anais do 55º Congresso Brasileiro do Concreto
CBC2013
Outubro / 2013

Análise comparativa da temperatura nas mantas asfálticas em diferentes condições de exposição

Comparative analysis of asphalt membrane surface temperature under different exposure conditions

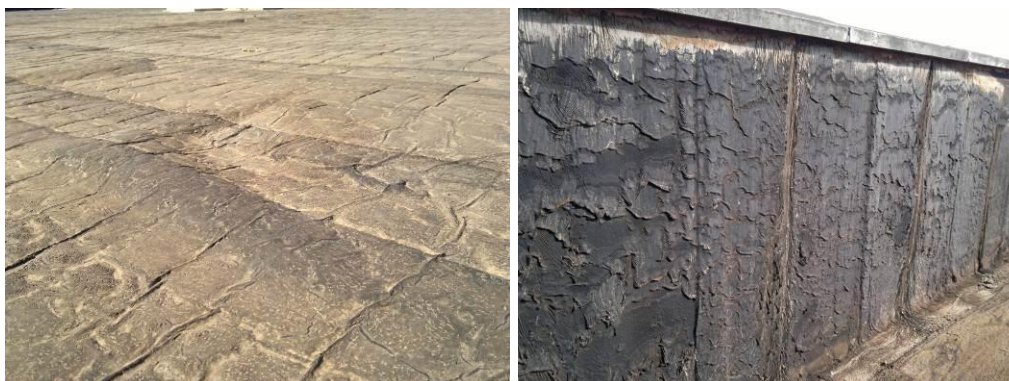
Sabe-se que as mantas asfálticas não podem ficar expostas aos raios ultravioletas, pois se degradam (Figura 2). Portanto, deve-se executar proteção mecânica e em algumas situações recomenda-se a utilização de camada de isolamento térmico. Essa camada tem a função de reduzir o gradiente de temperatura atuante sobre a camada impermeável, de modo a protegê-la contra os efeitos danosos do calor excessivo.

Figura 2: Mantas asfálticas sem proteção mecânica

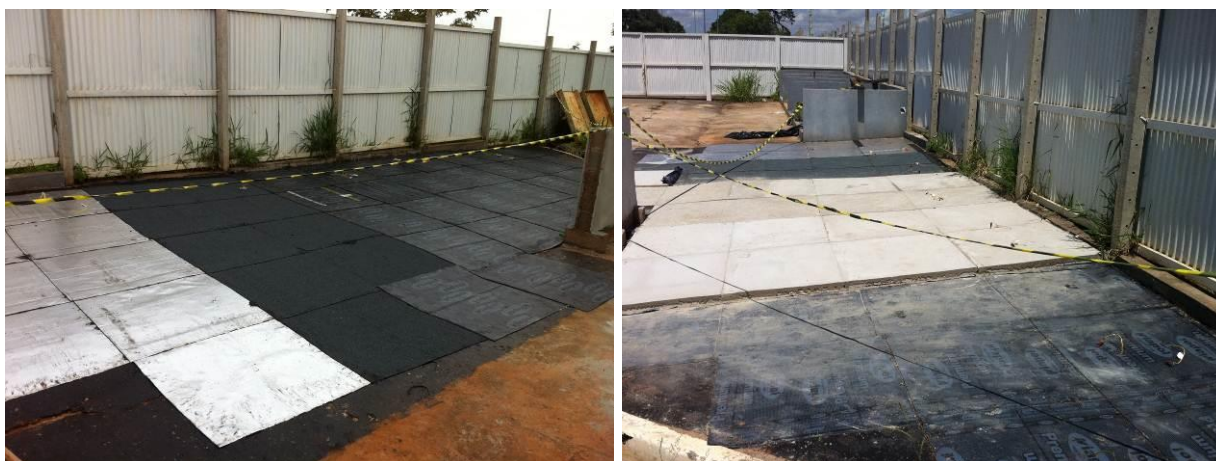
A montagem e disposição das mantas encontram-se expostas na Figura 4. Sendo a foto da esquerda tirada após a instalação das mantas e a da direita após a conclusão da proteção mecânica da MAC e MACI.

Figura 4: Disposição das mantas asfálticas

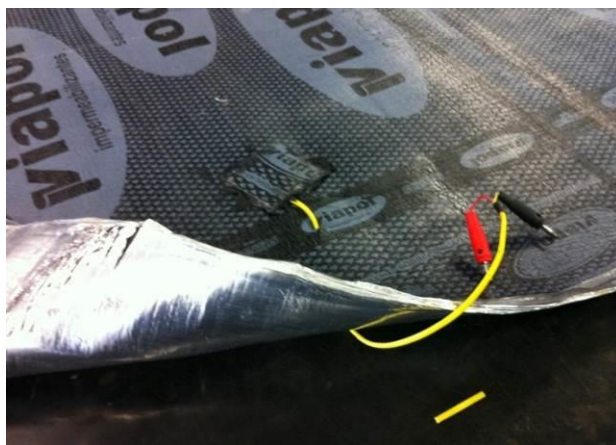
O sensor termopar foi utilizado para obter a temperatura nas mantas. Optou-se por instalar dois sensores termopar em cada tipo de situação para obter a média das temperaturas entre as duas medidas, melhorando assim a qualidade os dados. Como pode ser visto na Figura 6 foi aberto um pequeno corte na manta para transpassar o fio para o lado que fica em contato com o substrato. Mais um corte foi feito até a massa de

asfalto para que a temperatura obtida fosse a do interior da manta. Finalizando com um pedaço de manta (manchão) aplicado sobre o sensor a fim de protegê-lo.

Figura 6 – Instalação dos sensores termopar

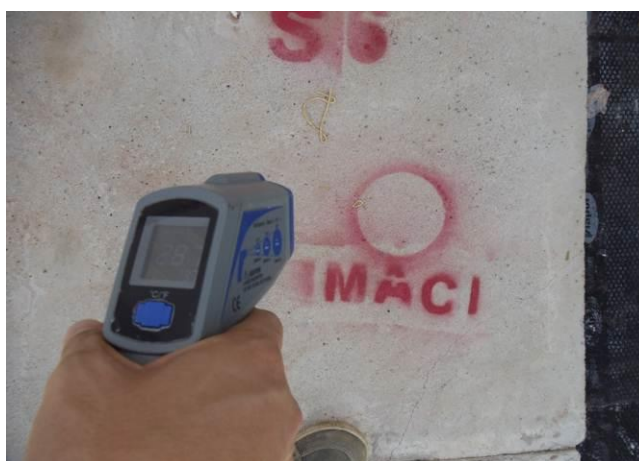
A temperatura na superfície das mantas e proteção mecânica também foi medida, utilizando-se de um termômetro a laser (Figura 7). Não foi possível obter a temperatura na superfície da manta aluminizada, pois o filme de alumínio reflete o laser, impedindo a obtenção da temperatura. Foi demarcada em cada manta uma pequena área de medição para gerar maior precisão nas medidas. A temperatura ambiente também foi registrada, sendo utilizado um termômetro digital da marca Marotec.

Figura 7 – Termômetro com mira laser
